Pembuatan Panduan Aplikasi Plat Beton Campuran Keramik Knockdown Untuk Jalan di Atas Tanah Ekspansif Pada Jalan Dusun Kedungdandang Desa Tapanrejo Kecamatan Muncar Kabupaten Banyuwangi

Spesifikasi Panduan Plat Lantai Beton Campuran Keramik Knockdown

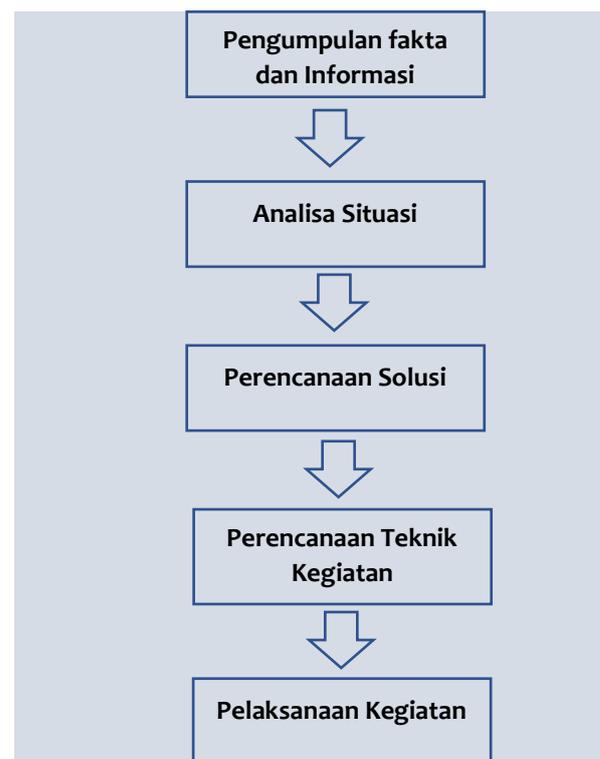
Gambar 1. Bagan Alir Kegiatan Pengabdian Masyarakat

Pengabdian dilaksanakan dengan agenda workshop pembuatan Plat lantai *Knockdown* dan penyerahan prototype serta panduan kepada perangkat Desa Tapanrejo, Kecamatan Muncar, Kabupaten Banyuwangi. Langkah pelaksanaan program pengabdian disajikan pada bagan alir berikut:

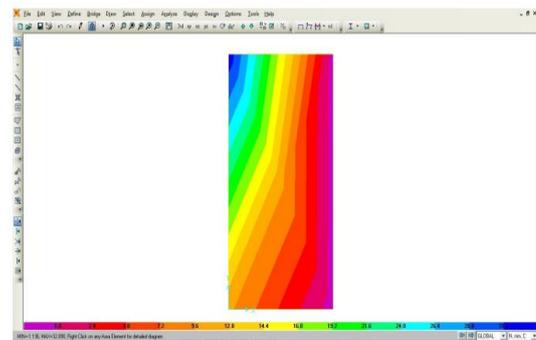
Gambar 4. Pemodelan Plat Beton Menggunakan SAP 200 V.14

Tebal diambil 7 cm memenuhi persyaratan tebal minimal pelat
Pemodelan dengan menggunakan Program SAP 200 V.14

Ketebalan plat direncanakan dengan tebal 7 cm, hal ini berdasarkan dari peraturan SNI 2847-2013 untuk pelat 1 arah yang tidak menumpu atau tidak disatukan dengan partisi atau konstruksi lain yang mungkin akan rusak akibat lendutan yang besar.

Tebal minimum berdasarkan SNI 2847-2013 Pasal 9.5.3.2 Tabel 9.5 (c) :

$$H = L/33$$

$$H = 120/33 = 4 \text{ cm}$$

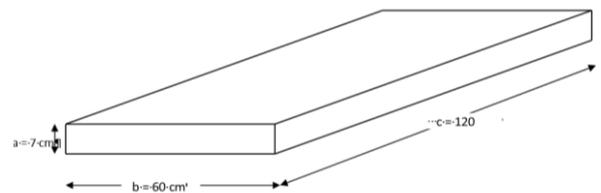
Gambar 5. Spesifikasi Teknis Produk

Spesifikasi teknis:

- Ketebalan Panel lantai 7 cm
- Lebar Panel lantai 60 cm
- Panjang Panel lantai 120 cm
- Kuat tekan Beton 21,18 MPa
- Kuat Tarik Beton 104,5 MPa
- Berat Volume 1,682 gr/cm³
- Tulangan yang dipakai adalah ϕ 8 mm
- Gaya lentur yang terjadi sebesar 7,7 Kg/cm². Kemampuan bahan untuk menahan gaya lentur hingga sebesar 74,1 kg/cm²
